Auftragsdaten

2 Resümee der Fahrzeugbegutachtung

1972 | Lancia Fulvia 1.3 S

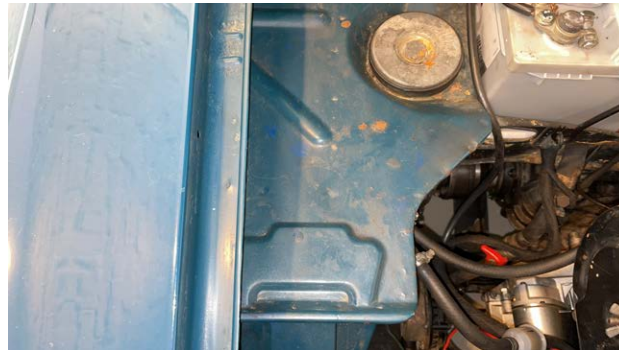
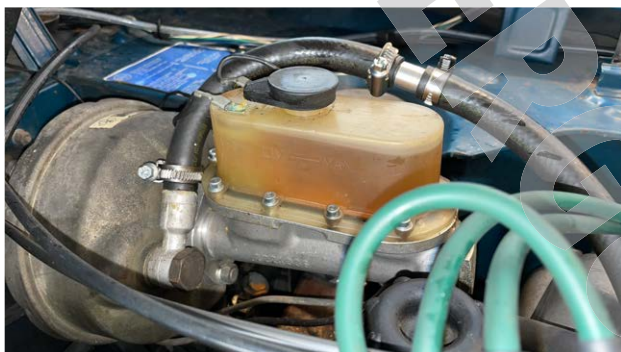
Dokumentation Fahrzeugprüfung: Motorraum

Gibt es Korrosionsstellen an Karosseriebauteilen im Motorraum?	Ja

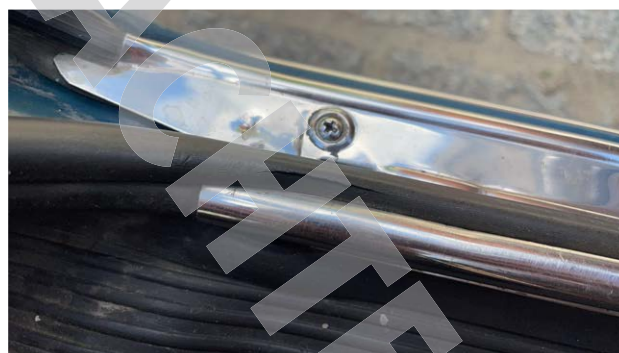
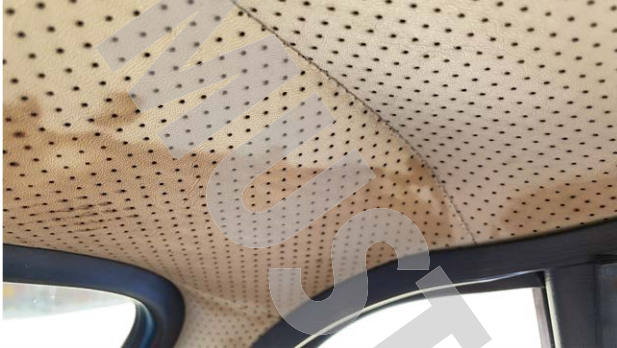
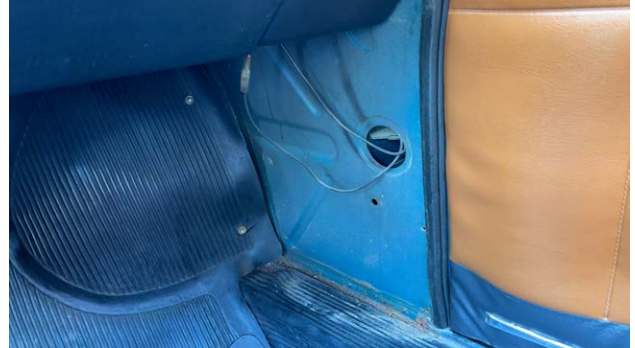
Dokumentation Fahrzeugprüfung: Innenraum

In welchem Zustand sind die Türdichtungen?

porös

In welchem Zustand ist der Dachhimmel?

teilweise beschädigt

Gibt es Anzeichen für Undichtigkeiten (Insbes. Dachflächen)?

Ja

In welchem Zustand sind die Tür-/Seitenverkleidungen und Ablagen?

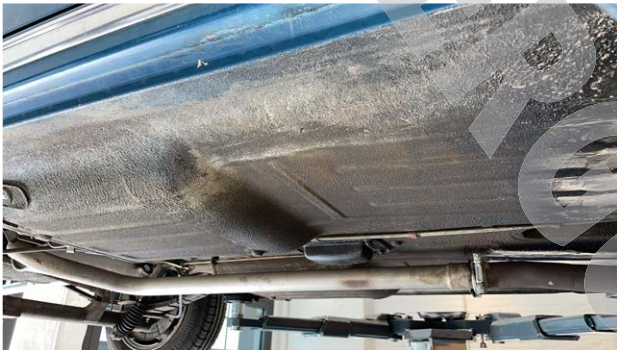
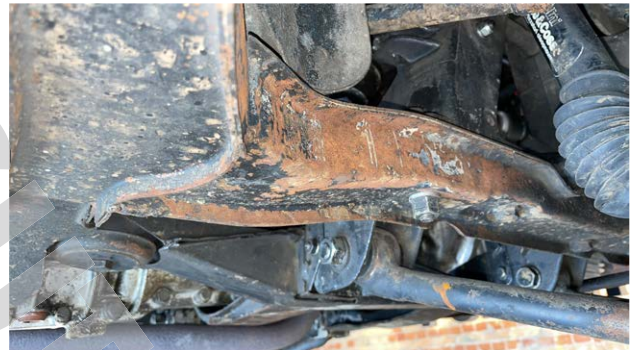
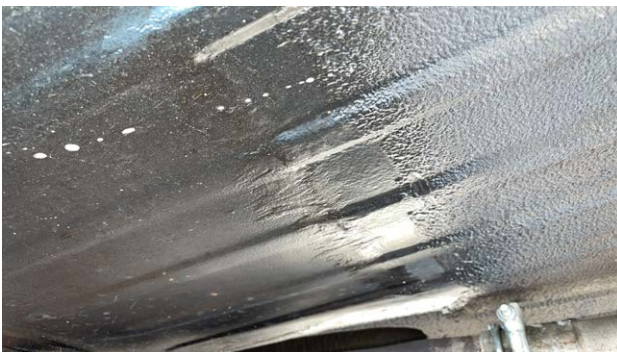
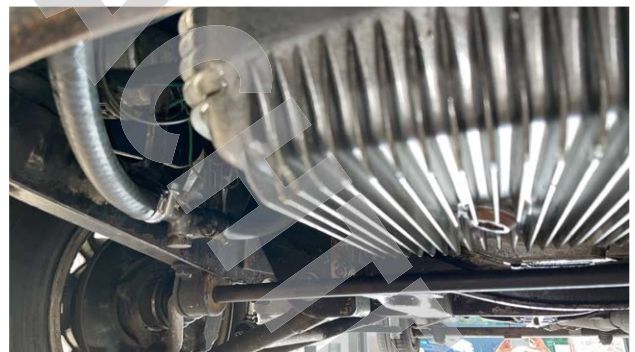
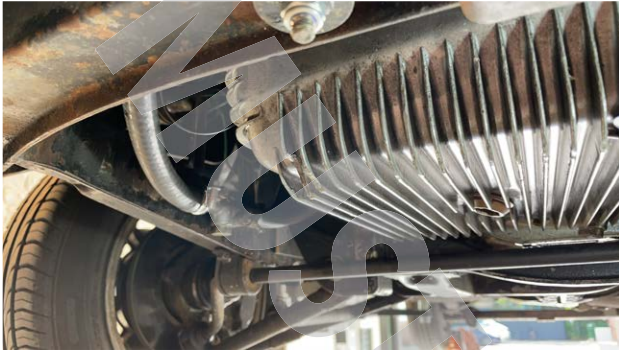
Dokumentation Fahrzeugprüfung: Unterboden

Ist die Abgasanlage augenscheinlich/akkustisch dicht?	Ja	
Ist Korrosion am Unterboden/Rahmen erkennbar?	Oberflächenkorrosion

Sind Deformationen erkennbar?	Nein	
Sind Reparaturarbeiten, wie z. B. geschweißte Stellen am Unterboden erkennbar?	Ja

Ist die Ausführung der Schweißarbeiten sach- und fachgerecht?	Ja	
Gibt es Undichtigkeiten am Motor? (Öl)	Nicht zuordenbar

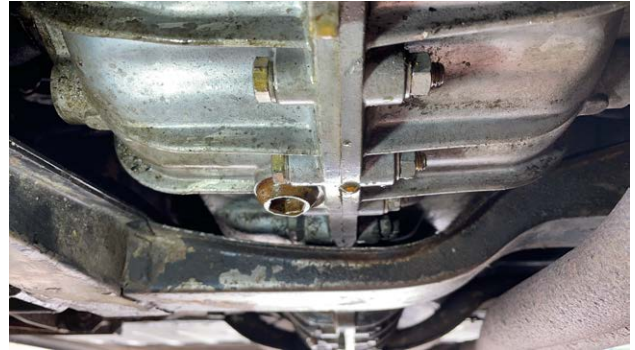
Dokumentation Fahrzeugprüfung: Getriebe

Gibt es Undichtigkeiten am Getriebe?

Tropfen

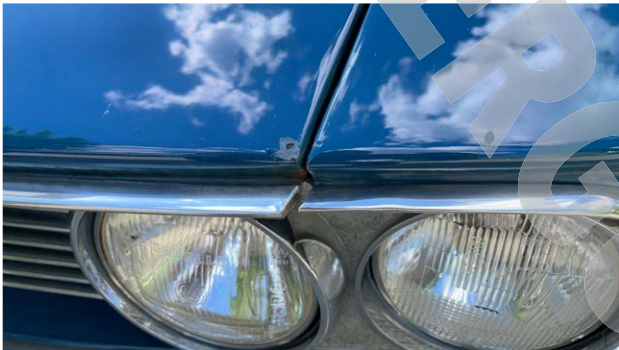
Schadendokumentation: Motorhaube

K1	Motorhaube, Korrosion (oberflächlich)	
K2	Kotflügel Vorne - Links, Korrosion (oberflächlich)	
K3	Heckklappe, Korrosion (oberflächlich)	
K4	Tür Vorne - Links, Korrosion (durchgerostet)	
K5	Tür Vorne - Rechts, Korrosion (durchgerostet)
